# **AUDIT PHYTOSANITAIRE & PRECONISATIONS DE GESTION**

**VILLE DE MONTROUGE**

**SECTEURS AVENUE JEAN JAURES**

AUDIT REALISE EN JUILLET 2018

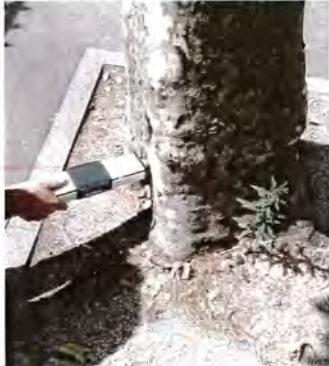
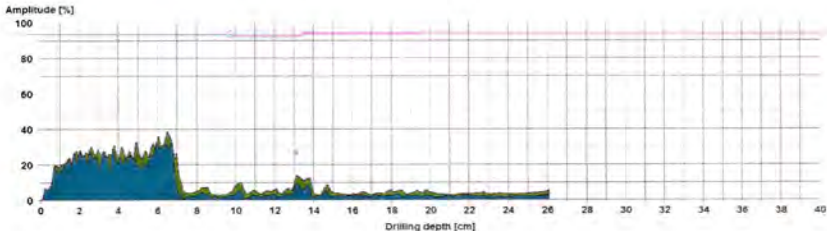
| AUDIT PHYTOSANITAIRE ET MECANIQUE | | | |
|---|---|---|---|
| Zone de défaut 1 : | | COLLET | Zone de défaut 2 : |
| Type de défaut 1 : | | ENTERRE | Type de défaut 2 : |

| AUDIT PHYTOSANITAIRE ET MECANIQUE | | | |
|---|---|---|---|
| <b>Conclusion du sondage réalisé :</b> | | Resistance mediocre. Présence de cavité ou pourriture importante. Dangérosité avérée. Risque de rupture | |

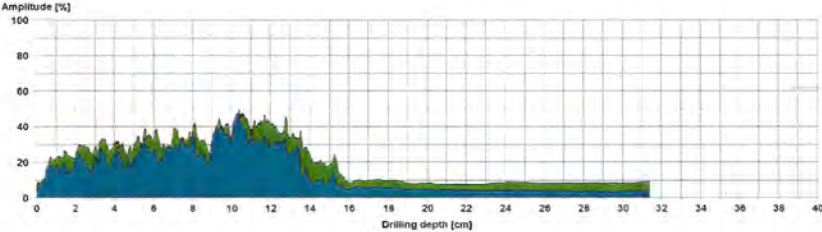
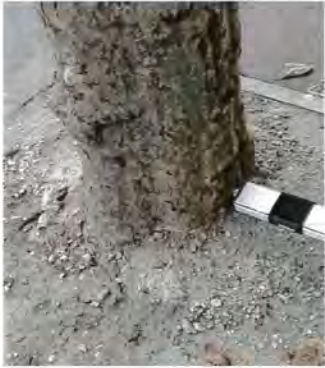
| AUDIT PHYTOSANITAIRE ET MECANIQUE | | SITE : PLACE DES ETATS UNIS | |
|---|---|---|---|
| Zone de défaut 1 : | | TRONC | Zone de défaut 2 : |
| Type de défaut 1 : | | CHAMPIGNONS LIGNIVORE | Type de défaut 2 : |

**Conclusion du sondage réalisé :** *Resistance mediocre. Présence de cavité ou pourriture importante. Dangerosité avérée. Risque de rupture*

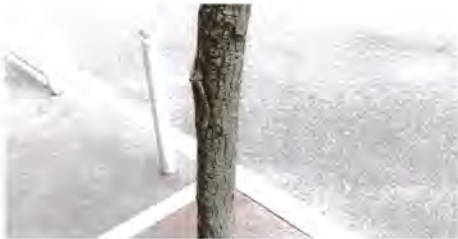
| AUDIT PHYTOSANITAIRE ET MECANIQUE | | | |
|---|---|---|---|
| Zone de défaut 1 : | TRONC | | |
| Type de défaut 1 : | CASSEE | | |

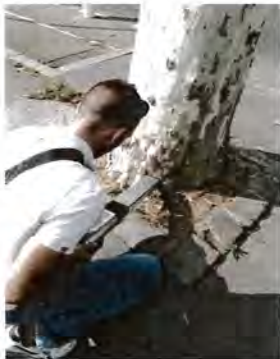
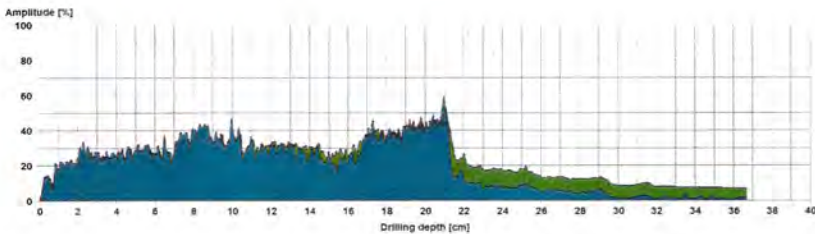
| AUDIT PHYTOSANITAIRE ET MECANIQUE | | | |
|---|---|---|---|
| Conclusion du sondage réalisé : | | Resistance mediocre. Présence de cavité ou pourriture importante. Dangerosité avérée. Risque de rupture | |

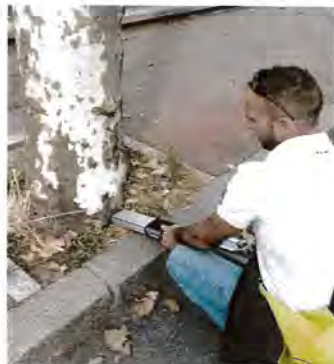
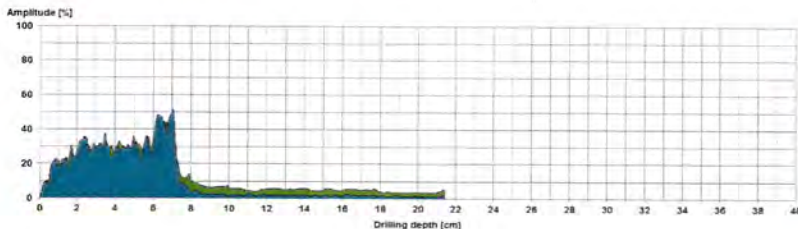
| AUDIT PHYTOSANITAIRE ET MECANIQUE | | | |
|---|---|---|---|
| Conclusion du sondage réalisé : | | Resistance mediocre. Présence de cavité ou pourriture importante. Dangerosité avérée. Risque de rupture | |

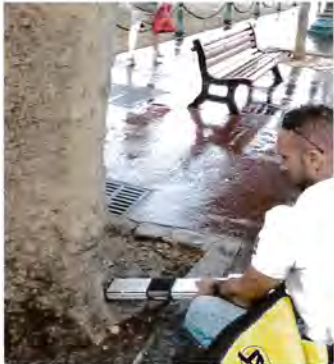
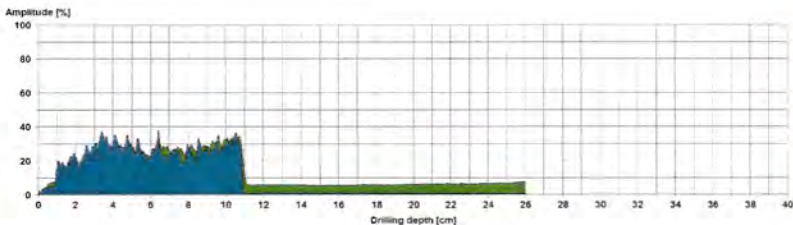
| AUDIT PHYTOSANITAIRE ET MECANIQUE | | SITE : AVENUE JEAN JAURES | |
|---|---|---|---|
| Conclusion du sondage réalisé : | | Resistance mediocre. Présence de cavité ou pourriture importante. Dangérosité avérée.<br>Risque de rupture | |
