# **AUDIT PHYTOSANITAIRE & PRECONISATIONS DE GESTION**

**VILLE DE MONTROUGE**

**SECTEURS AVENUE JEAN JAURES**

AUDIT REALISE EN JUILLET 2018

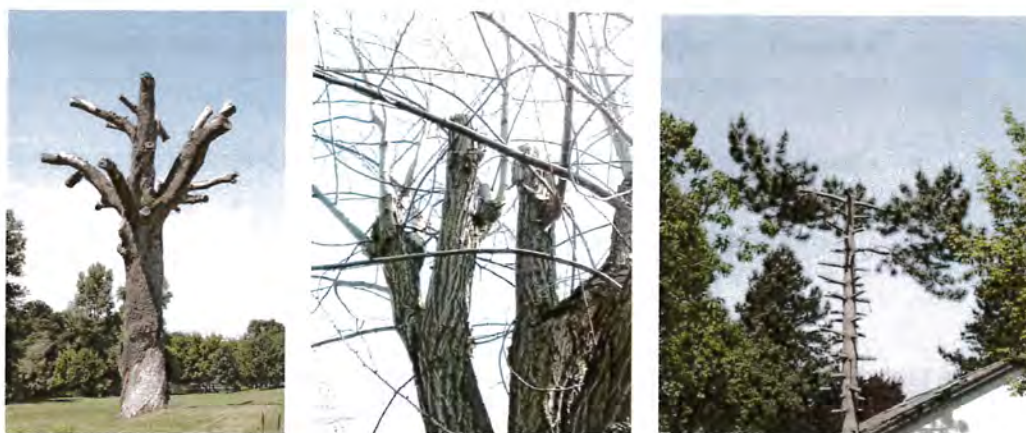
Arbre ayant subi le traumatisme d'une flèche (tête) sectionnée, ou la suppression d'axes majeurs, engendrant l'apparition de plaies et de cavités. Un sujet ayant subi une telle intervention se voit condamné, car son état sanitaire et donc sa tenue mécanique sont engagés.

En outre, ce type de coupe engendre l'apparition de nombreux rejets vigoureux dus au stress subi, et à la perte de son volume foliaire.

*Exemple d'arbres « Déstructurés »*

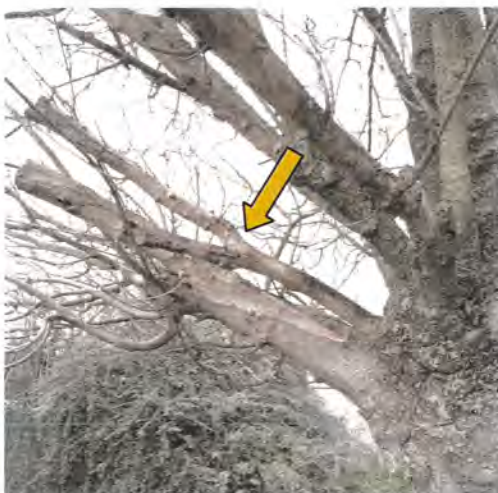
**Bois mort / Branche cassée :**

Le « bois mort » est un compartiment biologique constitué par le bois qui - quelle que soit sa forme - ne comporte plus de cellules vivantes.

Ce bois risque de se rompre à tout moment entraînant une chute pouvant se révéler dangereuse pour les usagers ou bâtiments voisins.

Le bois mort doit être supprimé dans toute intervention d'élague. Il constitue une mise en sécurité de l'arbre.

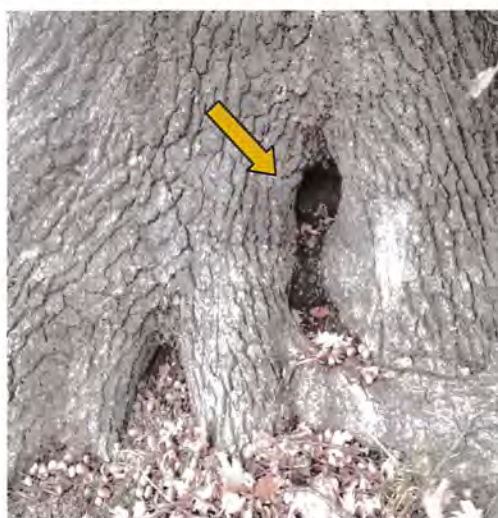
**Les cavités sur tronc et charpentières :**

Ces cavités résultent des différents élagages drastiques que les arbres ont subis.

Les plaies occasionnées par les coupes de fort diamètre sont la porte ouverte aux agents lignivores. Ces blessures trop importantes n'ont jamais la possibilité de cicatriser.

Des cavités externes et internes sont alors formées sur charpentières et tronc.

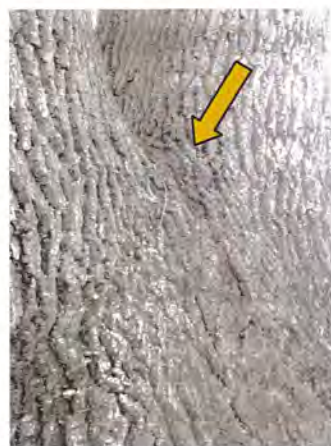
**Les inclusions d'écorce ou écorce incluse**

Elles sont le résultat d'enfourchement à angles aigus. En grossissant, les branches se repoussent mutuellement, mais leurs tissus ne se soudent jamais.

La taille de formation est primordiale pour limiter ce phénomène. Sur les arbres adultes et vieillissants, le haubannage reste la solution la plus adaptée afin de limiter tout risque de rupture des branches présentant des inclusions d'écorce.

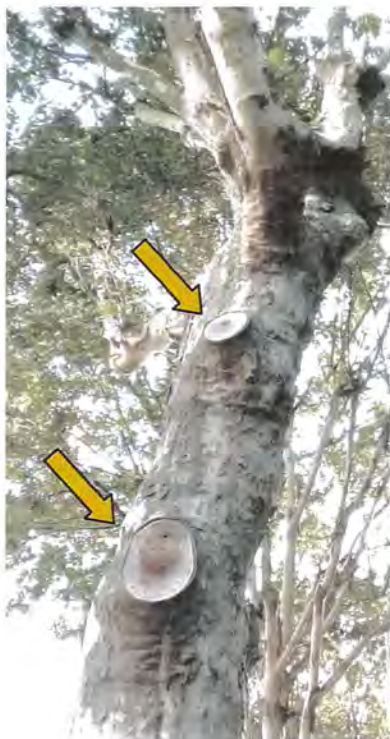
### **Les mauvaises coupes :**

Ces coupes sont réalisées par des techniciens peu ou mal qualifiés sur les soins arbres. Elles ne respectent généralement pas les angles de coupe, et concernent des sections de diamètres trop importants.

C'est alors la porte ouverte aux ravageurs : insectes ou champignons lignivores, qui, au fil des années, vont altérer la solidité des bois. S'en suit l'apparition de cavités et à terme la rupture du sujet.

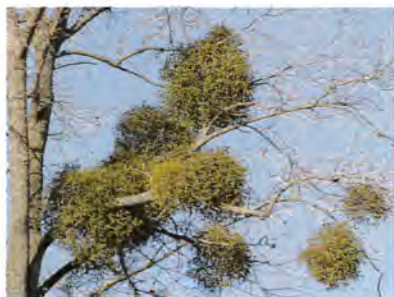
### **Le gui :**

Ce parasite est présent sporadiquement sur certains arbres sans pour autant mettre en danger leur avenir.

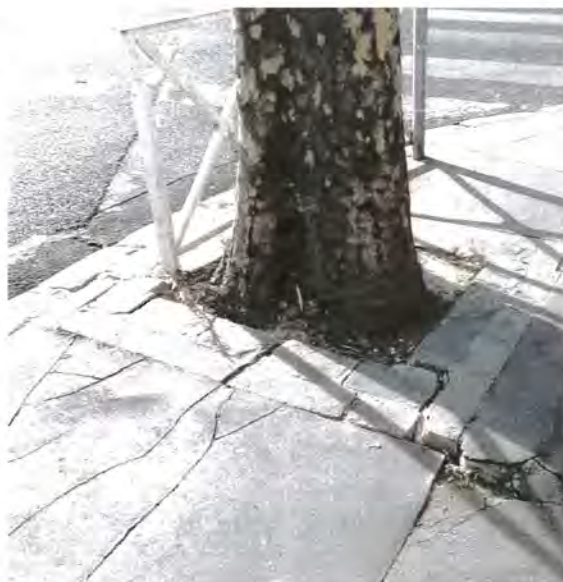
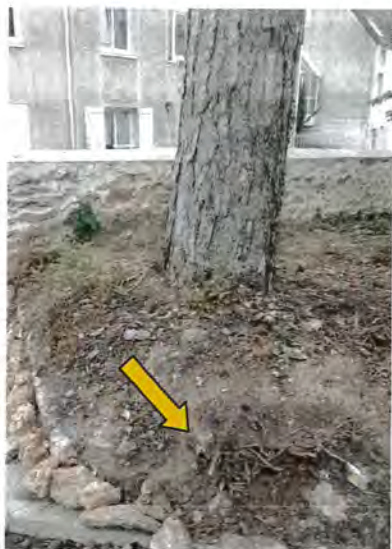
Tout comme pour les chocs sur tronc, les tassements liés au passage et au stationnement des véhicules entraînent des traumatismes sur les racines de nombreux arbres.

Dans le cas courant où les fosses de plantations ne sont pas suffisamment dimensionnées, les arbres présentent des racines dites « tournantes » ou « apparentes ». Faute de place, et de bonne préparation de motte à la plantation, le système racinaire ne parvient pas à se développer correctement, entraînant une mauvaise stabilité des arbres concernés. Cette mauvaise qualité racinaire engendre des arbres à vigueur moyenne et à stabilité réduite.

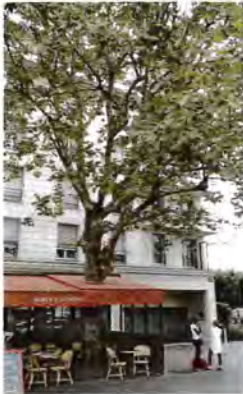
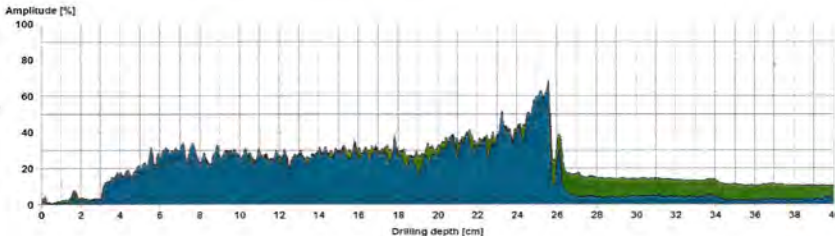
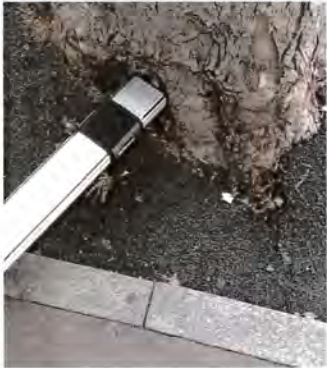
| AUDIT PHYTOSANITAIRE ET MECANIQUE | | | |
|---|---|---|---|
| Conclusion du sondage réalisé : | | Resistance mediocre. Présence de cavité ou pourriture importante. Dangerosité avérée.<br>Risque de rupture | |
| Zone de défaut 1 : | | COLLET | Zone de défaut 2 : |
| Type de défaut 1 : | | ENTERRE | Type de défaut 2 : |
| Dangerosité avérée, présence de lésions graves pouvant entrainer la ruine proche du sujet. Arbre à abattre. | | | |

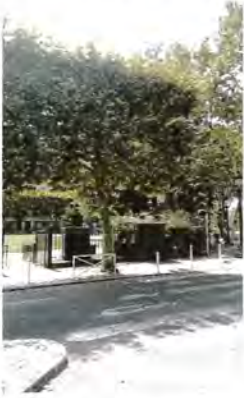
| AUDIT PHYTOSANITAIRE ET MECANIQUE | | | |
|---|---|---|---|
| <b>FICHE IDENTITE DU SUJET N°</b> | | <b>54</b> | |

| AUDIT PHYTOSANITAIRE ET MECANIQUE | | | |
|---|---|---|---|
| <b>Conclusion du sondage réalisé :</b> | | Resistance mediocre. Présence de cavité ou pourriture importante. Dangérosité avérée. Risque de rupture | |
| Zone de défaut 1 : | | COLLET | Zone de défaut 2 : |
| Type de défaut 1 : | | CAVITÉ | Type de défaut 2 : |

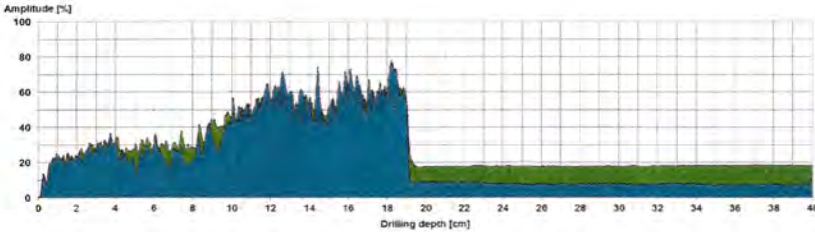
| AUDIT PHYTOSANITAIRE ET MECANIQUE | | SITE : PLACE DES ETATS UNIS | |
|---|---|---|---|
| Conclusion du sondage réalisé : | | Resistance mediocre. Présence de cavité ou pourriture importante. Dangérosité avérée. Risque de rupture | |
| Zone de défaut 1 : | | TRONC | Zone de défaut 2 : |
| Type de défaut 1 : | | CHAMPIGNONS LIGNIVORE | Type de défaut 2 : |

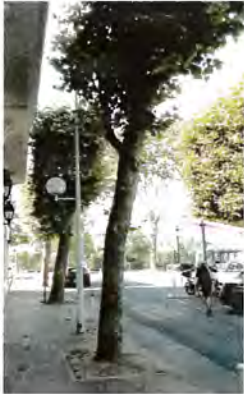
**FICHE IDENTITE DU SUJET N°** 71

**Conclusion du sondage réalisé :** *Resistance mediocre. Présence de cavité ou pourriture importante. Dangerosité avérée. Risque de rupture*

**Zone de défaut 1 :** TRONC

**Type de défaut 1 :** PLAIE

**Zone de défaut 2 :** RACINES

**Type de défaut 2 :** COMPACTEES

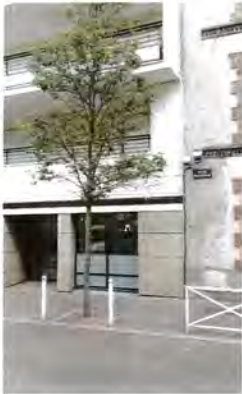
| AUDIT PHYTOSANITAIRE ET MECANIQUE | | | |
|---|---|---|---|
| <b>FICHE IDENTITE DU SUJET N°</b> | | <b>80</b> | |

| AUDIT PHYTOSANITAIRE ET MECANIQUE | | | |
|---|---|---|---|
| Zone de défaut 1 : | TRONC | | |
| Type de défaut 1 : | CASSEE | | |

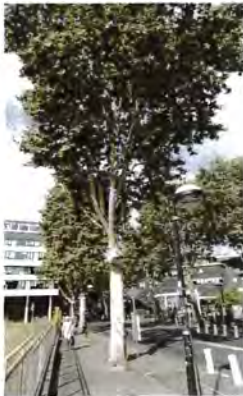
| AUDIT PHYTOSANITAIRE ET MECANIQUE | | | |
|---|---|---|---|
| FICHE IDENTITE DU SUJET N° 105 | | | |

| AUDIT PHYTOSANITAIRE ET MECANIQUE | | | |
|---|---|---|---|
| Conclusion du sondage réalisé : | | Resistance mediocre. Présence de cavité ou pourriture importante. Dangerosité avérée. Risque de rupture | |
| Zone de défaut 1 : | | COLLET | |
| Type de défaut 1 : | | ENTERRE | |

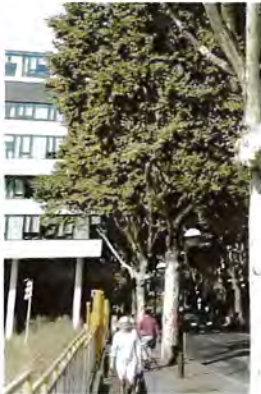
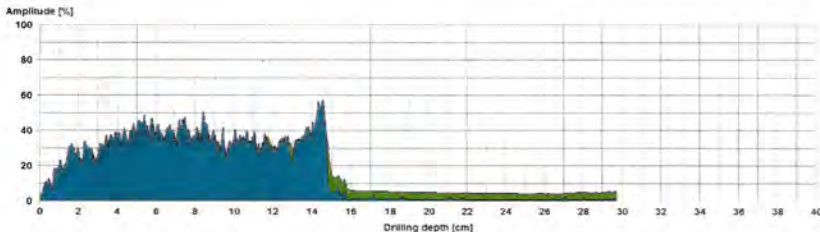
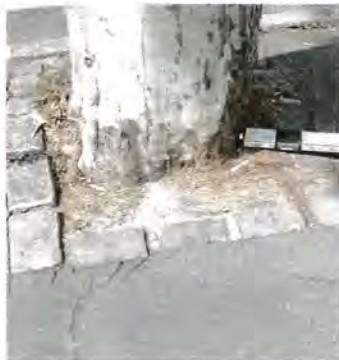
| AUDIT PHYTOSANITAIRE ET MECANIQUE | | SITE : AVENUE JEAN JAURES | |
|---|---|---|--|
| Conclusion du sondage réalisé : | | Resistance mediocre. Présence de cavité ou pourriture importante. Dangersité avérée.<br>Risque de rupture | |
| Zone de défaut 1 : | | COLLET | |
| Type de défaut 1 : | | ENTERRE | |
| Dangersité avérée, présence de lésions graves pouvant entrainer la ruine proche du sujet. Arbre à abattre. | | | |

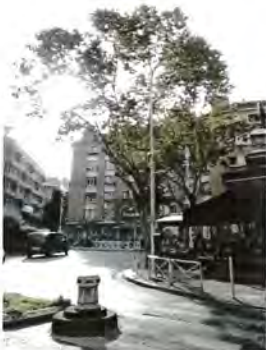
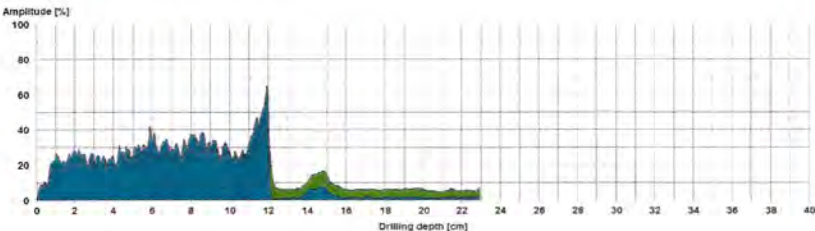
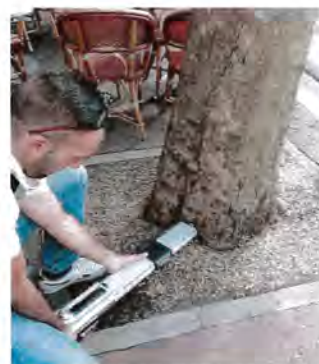
| AUDIT PHYTOSANITAIRE ET MECANIQUE | | SITE : PLACE JEAN JAURES | |
|---|---|---|---|
| Conclusion du sondage réalisé : | | Resistance mediocre. Présence de cavité ou pourriture importante. Dangerosité avérée. Risque de rupture | |
| Zone de défaut 1 : | | BRANCHE | Zone de défaut 2 : RACINES |
| Type de défaut 1 : | | MAUVAISE COUPE | Type de défaut 2 : COMPACTEES |
| Dangerosité avérée, présence de lésions graves pouvant entrainer la ruine proche du sujet. Arbre à abattre. | | | |

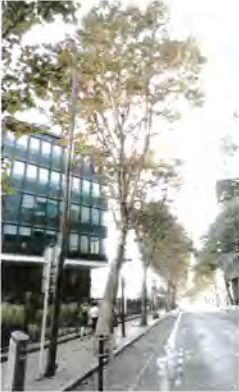
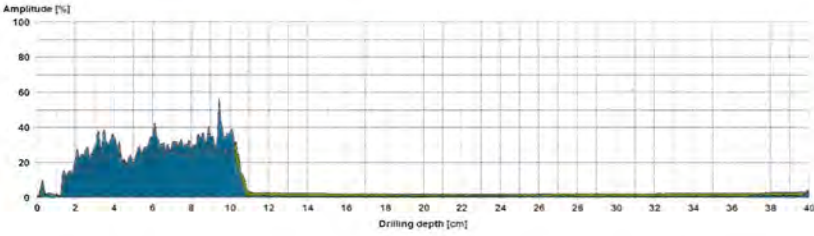
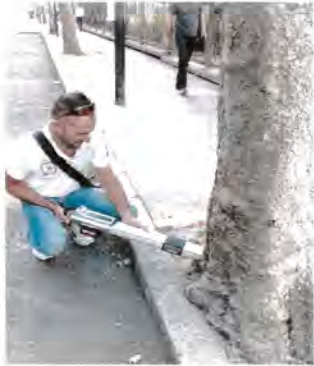
| AUDIT PHYTOSANITAIRE ET MECANIQUE | | | |
|---|---|---|---|
| Conclusion du sondage réalisé : | | Resistance mediocre. Présence de cavité ou pourriture importante. Dangérosité avérée. Risque de rupture | |
| Zone de défaut 1 : | | BRANCHE | Zone de défaut 2 : |
| Type de défaut 1 : | | MAUVAISE COUPE | Type de défaut 2 : |
| Dangérosité avérée, présence de lésions graves pouvant entrainer la ruine proche du sujet. Arbre à abattre. | | | |

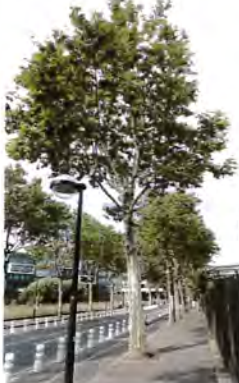
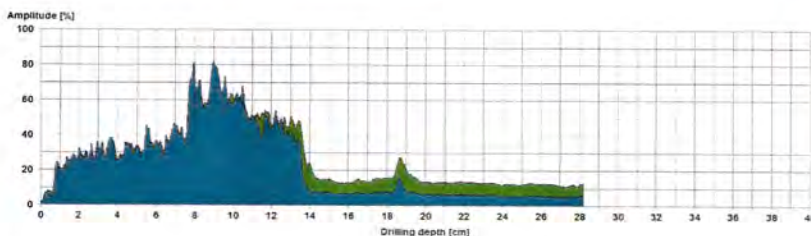
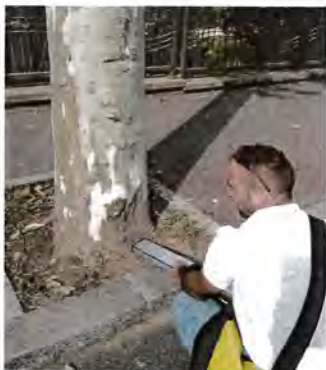
| AUDIT PHYTOSANITAIRE ET MECANIQUE | | | |
|---|---|---|---|
| Conclusion du sondage réalisé : | | Resistance mediocre. Présence de cavité ou pourriture importante. Dangerosité avérée. Risque de rupture | |
| Zone de défaut 1 : | | BRANCHE | Zone de défaut 2 : |
| Type de défaut 1 : | | MAUVAISE COUPE | TETE |
| Dangerosité avérée, présence de lésions graves pouvant entrainer la ruine proche du sujet. Arbre à abattre. | | | |

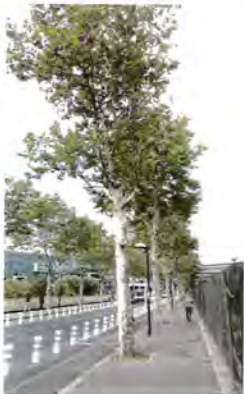
| AUDIT PHYTOSANITAIRE ET MECANIQUE | | | |
|---|---|---|---|
| <b>FICHE IDENTITE DU SUJET N° 153</b> | | | |

| AUDIT PHYTOSANITAIRE ET MECANIQUE | | | |
|---|---|---|---|
| Conclusion du sondage réalisé : | | Resistance mediocre. Présence de cavité ou pourriture importante. Dangerosité avérée. Risque de rupture | |
| Zone de défaut 1 : | BRANCHE | Zone de défaut 2 : | TRONC |
| Type de défaut 1 : | MAUVAISE COUPE | Type de défaut 2 : | PLAIE |

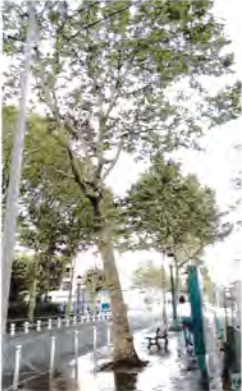
| AUDIT PHYTOSANITAIRE ET MECANIQUE | | SITE : AVENUE JEAN JAURES | |
|---|---|---|---|
| <b>FICHE IDENTITE DU SUJET N° 161</b> | | | |

| AUDIT PHYTOSANITAIRE ET MECANIQUE | | SITE : AVENUE JEAN JAURES | |
|---|---|---|---|
| Conclusion du sondage réalisé : | | Resistance mediocre. Présence de cavité ou pourriture importante. Dangérosité avérée.<br>Risque de rupture | |
| Zone de défaut 1 : | | BRANCHE | Zone de défaut 2 : RACINES |
| Type de défaut 1 : | | MAUVAISE COUPE | Type de défaut 2 : COMPACTEES |
